下顎左側第二小臼歯先天性欠如にインプラント治療を行った1症例

A Case of Dental Implant Treatment for Congenital Missing Region of Mandibular Left Second Premolar

上顎左側第一大臼歯欠損にインプラント補綴治療を行った1症例

下顎臼歯部遊離端欠損にインプラント治療を行った1症例

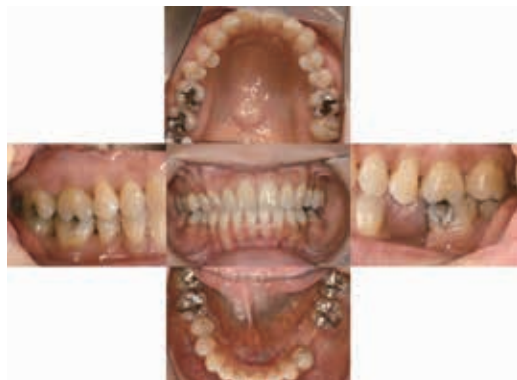
図 1 術前口腔内写真 (2015 年 7 月)

口腔内所見；口腔清掃状態および歯周組織に異常は認めない(図1)。

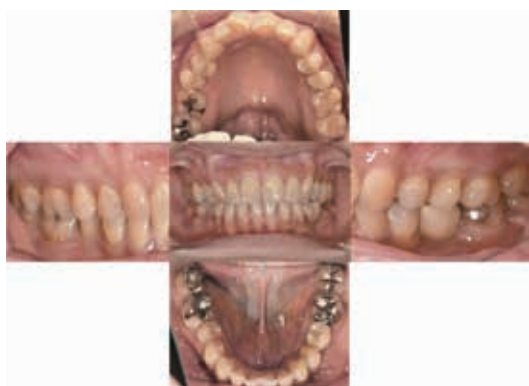
図 3 上部構造装着後の口腔内写真 (2016 年 8 月)

3カ月の免荷期間後、暫間補綴装置を装着した。咬合や周囲組織の安定を得られたので、2016年8月に上部構造としてスクリュー固定のジルコニア製ノンセグメントタイプ補綴装置を装着した(35Ncm)(図3)。

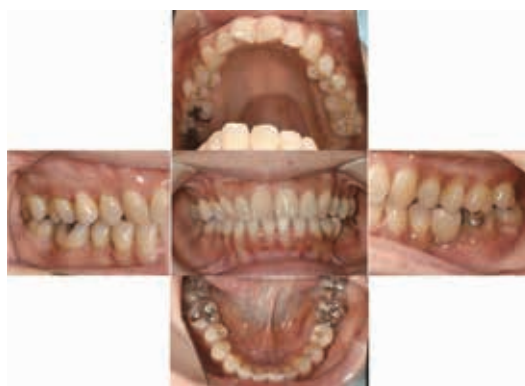
図 4 上部構造装着後 2 年 7 カ月経過時の口腔内写真 (2019 年 3 月)

口腔内診査およびエックス線検査から、上部構造、清掃状態およびインプラント周囲組織に異常は認められず経過は良好である(図4、5)。

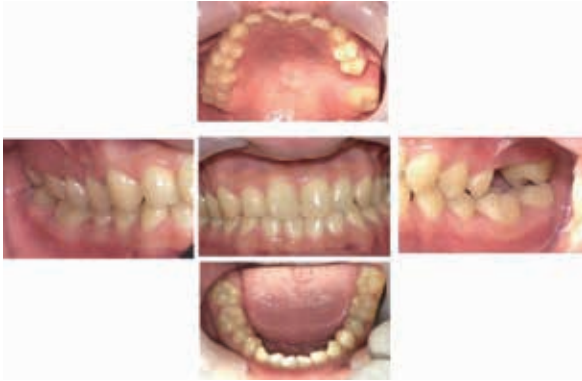
図1 術前口腔内写真 (2010年1月)

口腔内所見；上顎左側臼歯部に交叉咬合を認めた。歯周組織検査では残存歯に病的歯周ポケットは認められず，口腔清掃状態は良好であった（図1）。

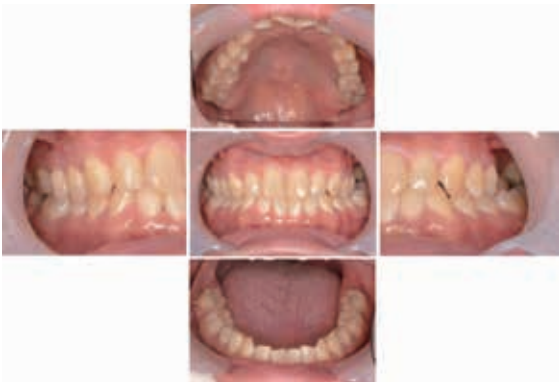
図5 上部構造装着後7年8カ月経過時の口腔内写真 (2018年6月)

上部構造装着後は3カ月ごとのメンテナンスを行っている。7年以上経過した現在、インプラント部に異常は認められず (図5, 6)、主訴である咀嚼困難は解消され患者は満足している。このことから、インプラント治療は、残存歯の保護に有用であったと考える。

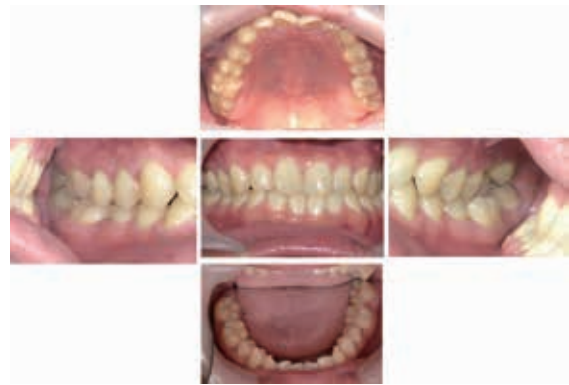
図4 上部構造装着後の口腔内写真 (2010年10月)

2010年3月，局所麻酔下にて，サージカルガイドを使用し，インプラント床を形成した。さらにオステオトームにより上顎洞底部を挙上した後インプラント体（Thommen Medical SPI system ELEMENT, Grenchen, Switzerland, 直径4.5mm, 長径11mm）を25Ncmの埋入トルクで埋入した。2010年9月，プロビジョナルレストレーションを装着し咬合関係や口腔清掃状態に異常を認めないかどうかの確認を行った。2010年10月，ハイブリッド型コンポジットレジン前装冠をセメント固定にて装着した（図4）。

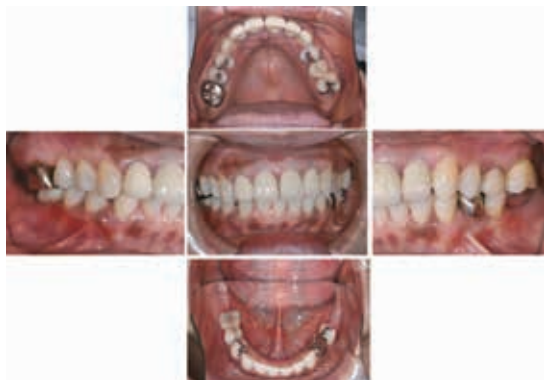
図 1 術前口腔内写真 (2015 年 2 月)

口腔内所見；46部には他院で埋入されたインプラントが認められた（図1，2）。口腔内プラークコントロールは良好。Probing pocket depthはおおむね3mm以下であったが，16，26部遠心は4mmであった。また，顎機能に異常は認められなかった。

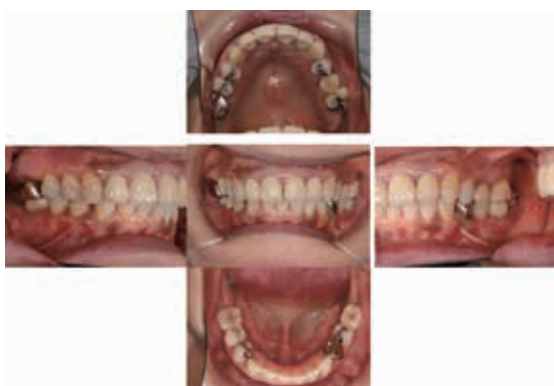
図 3 上部構造装着後の口腔内写真 (2015 年 7 月)

下顎左側臼歯部欠損に対して、インプラント治療と可撤性補綴装置それぞれの利点欠点、治療期間、費用、リスクなどを説明し、患者はインプラント治療を選択した。治療後のメンテナンスの必要性を十分説明し、十分なインフォームドコンセント¹⁾を行い同意を得た。残存歯の歯周病はインプラント治療のリスクファクターとなりうる²⁾。よって歯周基本治療を行い辺縁性歯周炎を落ち着かせた後に、直径4.1mm、長さ10mmのインプラント体（Ti SLA[®]，Straumann，Basel，Switzerland）を用いて一回法にて埋入した。ヒーリングアバットメントを装着し，3カ月後に暫間補綴装置を装着した。その後印象採得，咬合採得を行い，フルジルコニアクラウン（Katana[®]，Kuraray Noritake Dental Inc.，東京）をスクルーリテイン（Variobase[®]，Straumann）により最終補綴装置を装着した（図3）。

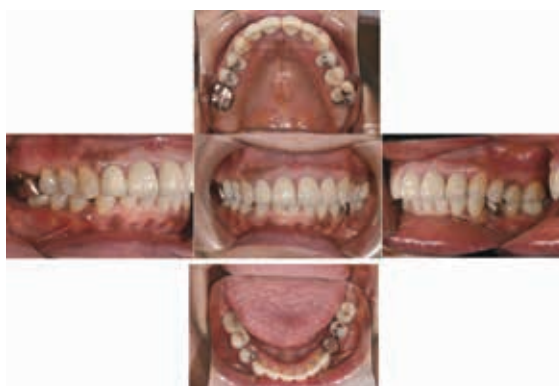
図 4 上部構造装着後 3 年経過時の口腔内写真 (2018 年 7 月)

最終補綴装置装着後は，2カ月ごとに口腔内の歯も含めて全顎的なメンテナンスを行い経過をみている。術後3年経過しパノラマエックス線写真，口腔内写真を確認したが異常所見はみられず良好な状態を維持している（図4，5）。また，スクルーの緩みなどの治療後に起こりえるトラブル³⁾もなく患者は機能面，審美面ともに満足している。ただ，遠心部に清掃不良がみられたため，患者への清掃指導は再度行っていかなければならないと感じた。

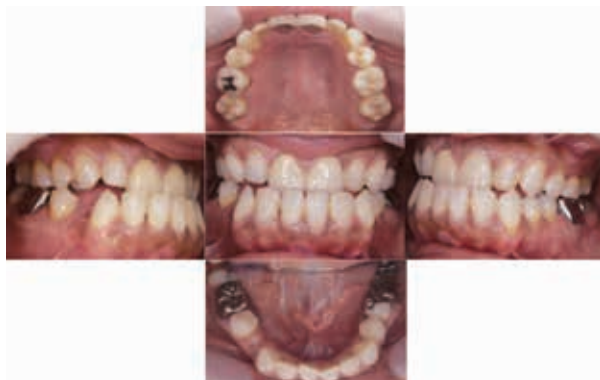
図1 術前口腔内写真 (2014年4月)

現症：全身所見に特記事項はなかった。口腔内所見は歯肉縁上歯石の沈着を認めるものの、歯周ポケットは全顎的に2~3mmで安定していてBOPや動揺、咬合の問題は認めず、顎関節および咬合状態は正常であった(図1)。パノラマエックス線写真においても、欠損部顎堤の骨吸収は隣在歯骨縁と比較してもわずかであり、インプラント埋入に十分な骨高径があることが確認された(図2)。

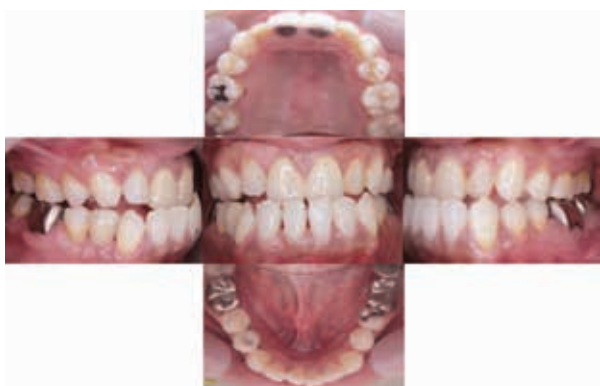
図3 上部構造装着後の口腔内写真 (2014年9月)

治療法として、ブリッジ、可撤性部分床義歯、インプラントがあり、それぞれの利点、欠点を説明したところ、患者はインプラント治療を希望した。術前検査として血液検査、12誘導心電図検査、バイタルサインの確認を行ったが異常は認めなかった。続いて診断用ステントを作製しCT撮影後、シミュレーションソフト(Simplant, Dentsply Sirona, Charlotte, NC, USA)にてインプラント径と骨内長を決定した。治療に際しての合併症や偶発症に関して説明しインフォームドコンセントを得た。2014年4月、静脈内鎮静法併用局所麻酔下において下顎右側第一小白歯部に直径4.1mm、骨内長12mmのインプラント体(Standard Implant RN, Straumann, Basel, Switzerland)を埋入した。CT所見と術中所見からLekholm & Zarbの分類¹⁾で骨質Type IIIと推測され、初期固定は良好であったため一回法とし、高さ4mmのヒーリングアバットメントを装着した。免荷期間3カ月後にプロビジョナルレストレーションを装着し、咬合や清掃性に問題がないことを確認した。2014年9月、陶材焼付金属冠によるスクリュー固定式の最終上部構造を装着した(図3)。

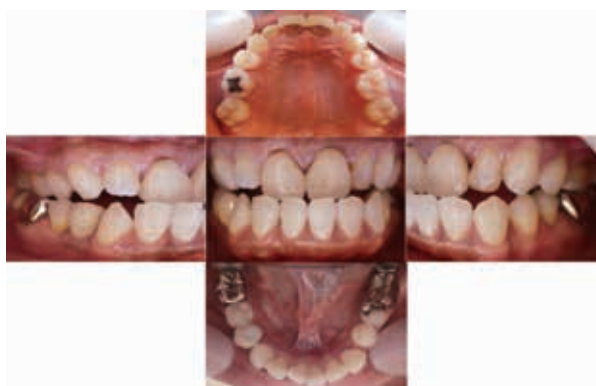
図4 上部構造装着後4年8カ月経過時の口腔内写真 (2019年5月)

最終補綴装置を装着してから1カ月後、3カ月後に咬合関係、口腔衛生状態を確認し異常を認めなかったため、現在は6カ月ごとのメンテナンスに移行している。上部構造体装着後4年8カ月経過した現在もインプラント周囲組織は安定しており、問題となる臨床所見は認められない(図4)。エックス線所見においても、インプラント周囲骨に骨吸収は認められず(図5)、機能面でも良好である。
